# 金型加熱用インバータのエラー原因調査

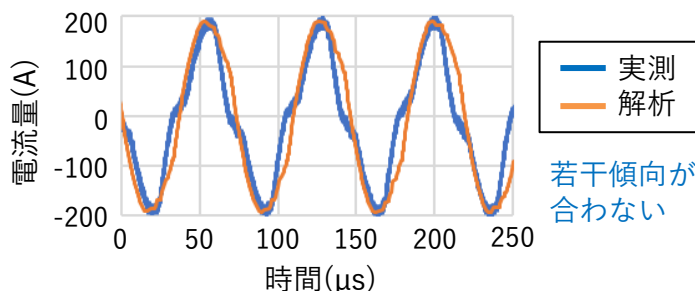
### 1. インバータの制御が原因の場合

インバータ電流の増加要因を解析で再現し、電流波形を比較した。

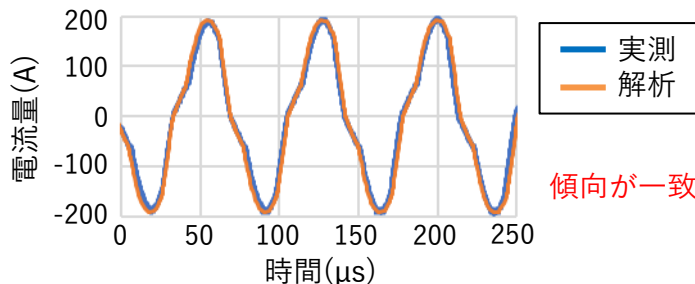
### 2. コイル特性の変化が原因の場合

・インバータの出力過電流は、コイル特性の変化が原因であることが分かった。

・コイル特性の変化（低下）は誘導コイルに用いている磁性体の温度特性によるものと考えられるため、装置メーカーと相談して高温で使用可能な磁性体の検討に進むことができた。
