車載用バックモニターカバー部品

■概要

車載用バックモニターカバーは、手が触れる事が多い為、弊社の薄板鋼板のバリ無し打ち抜き加工技術が使われています。バリの除去工程が不要となり、作業効率の改善と安全化につながっています。

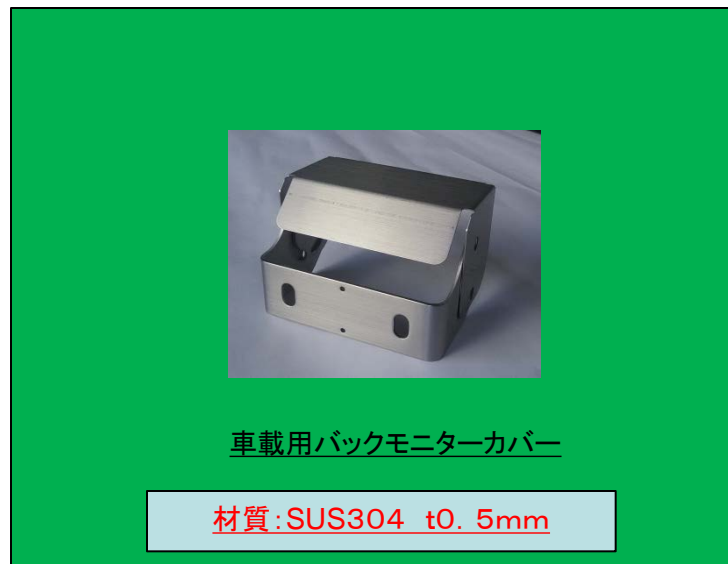
車載用バックモニターカバー

材質: SUS304 t0.5mm
